РЕСТАВРАЦІЯ ТА ПРОТИАВАРІЙНІ ЗАХОДИ НА ФАСАДІ БУДІВЛІ «GRAND HOTEL» У МІСТІ ЛЬВОВІ

У 2023 році команда реставраційного бюро KARP restorer провела дослідження та реставрацію фасаду «Гранд-готелю». Методологічна основа дослідження ґрунтується на поєднанні натурних, лабораторних і архівних методів аналізу. У процесі роботи виконано стратиграфічне дослідження тинькових і поліхромних шарів, макро- та мікрофотографування, фотофіксацію стану поверхонь, а також порівняльний аналіз із історичними фотоджерелами та проєктними кресленнями кінця XIX століття. Застосування комплексного підходу дозволило виявити ступінь збереженості автентичних матеріалів, визначити особливості технології їх виготовлення та встановити первісну колористичну концепцію фасаду, а також видалити сліди попередніх некваліфікованих спроб ремонту фасаду. Результати дослідження мають значення не лише для практики реставрації окремої пам'ятки, але й для ширшого вивчення архітектури львівського історизму та проблем збереження міської забудови кінця XIX – початку XX століття. Повернення будівлі «Гранд-готелю» її автентичного вигляду сприяє формуванню цілісного історико-культурного образу Львова та підкреслює важливість збере

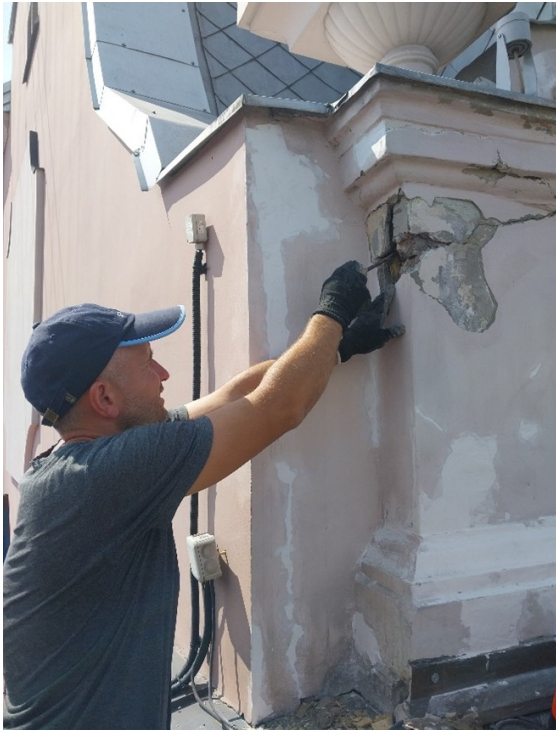
Візуальні дослідження верхньої частини фасаду показали наступні результати, а саме: втрати центральної частини аттика та карнизу, минулі реставраційно-ремонтні роботи низької якості, спостерігається відлучення фарбового шару по всьому периметру фасаду; значна кількість тріщин різного характеру на багатьох ділянках, осипання шпаклівки та реставраційних вставок по всьому периметру верхньої частини фасаду від попереднього ремонту (рис. 1, 2).

Рис. 1. Демонтаж аварійних зон на верхній частині фасаду

На початку консерваційно-реставраційних заходів проведено детальну фото-фіксацію всього фасаду. Першим етапом реставраційних робіт стало усунення механічним шляхом залишків пізніших фарбових нашарувань, яке проводилось за допомоги шпатель та мастихінів різних розмірів. Виконано видалення та демонтаж пізніших гіпсових та цементних вставок від попередніх ремонтних робіт. Відповідні роботи проводились за допомогою скальпеля та шпатель різних розмірів.

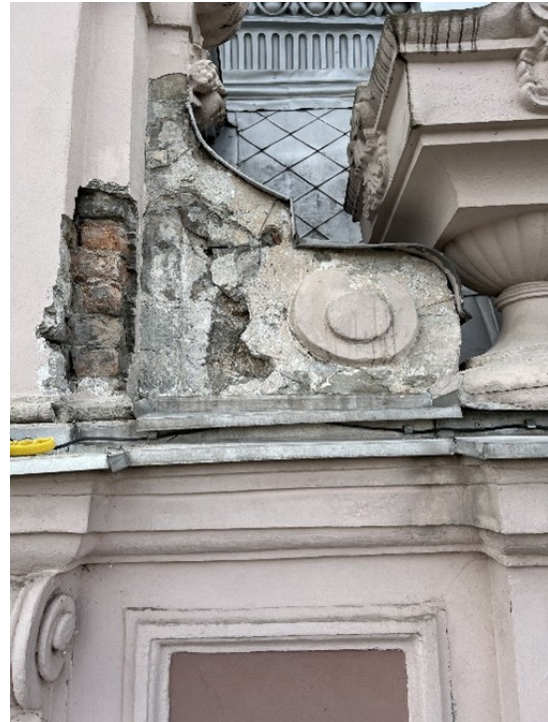
Попередні реставраційні вставки виконані ймовірно цементним розчином та пінопласту в деяких зонах. Майстри намагались цементним розчином повторити втрачену фактурну круглу форму балясин. Результатом таких дій стало сплюснення авторської форми та фактурних елементів на балясинах у верхній частині фасаду. Виявлено втрату частини фактурного рослинного орнаменту у вигляді квітки на верхній частині фасаду, яка розташована на боковій стіні люкарни. Спостерігається значна кількість деструктивних тріщин до цегляної основи, а також на балясинах до металевих каркасу відповідної конструкції. На кронштейнах незначні дрібні тріщини. Карнизи мають часткову деформацію та не значні тріщини.

Рис. 2. Фрагментарний вигляд декоративного оздоблення фасаду після демонтажу аварійних зон

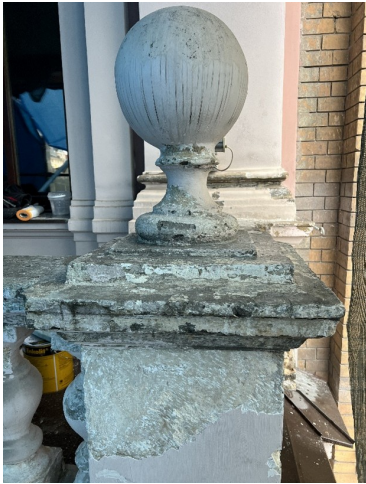
У центральній частині фасаду розташовано три балкони, які знаходяться у незадовільному стані. На нижній частині балконів виявлено замокання, які проникли у каркас основи конструкції. За рахунок недотримання технологій попередніх ремонтних робіт виявлено замокання підлоги на плитці в середині балконів, в результаті чого по швах плитки проникла волога та з часом руйнувався каркас балкону. Спостерігається значні осипи та лущення фарбового шару (рис. 3, 4).

Спостерігається значні втрати елементів блясин у нижній частині балкону. Металевий каркас в середині балкону частково деформований та покритий шаром іржі. Встановлено значні тріщини та відлущення структури автентичної поліхромії, а саме: «роман-цементу» до металевого каркасу балкону. Виявлено пилове забруднення на поверхні двох атлантів, які розташовані під центральним балконом.

Рис. 3. Фрагментарний вигляд декоративного оздоблення центрального балкону після демонтажу аварійних зон

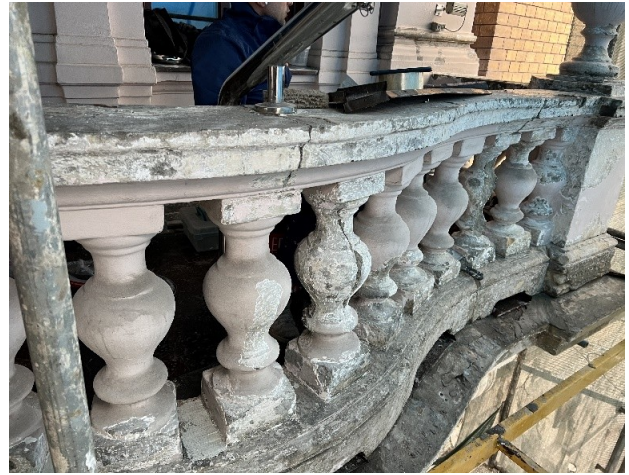
Рис. 4. Фрагментарний вигляд балясин центрального балкону після демонтажу аварійних зон

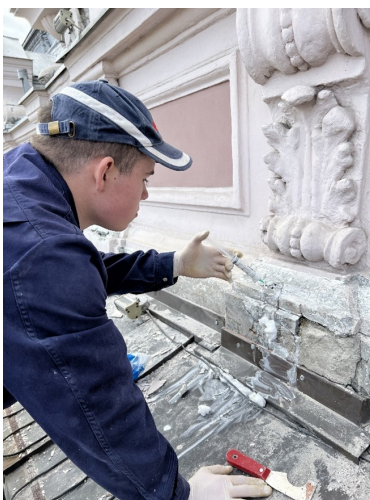
Рис. 5. Укріплення основи фасаду

застосовані різні підходи, використовували: Ledan TC-1, етиловий спирт та дистильовану воду в якому розчинялась суха суміш. В укріплюючій розчині додано антисептик – 1% розчин Prewentol R-80. Перед укріпленням відставань штукатурки від основи, виявлених методом простукання, у даних ділянках ручним дрилем виконано невеликі отвори та за допомогою ін'єкцій було прочищено їх порожнини від пилу і піску. Після чого шприцом підведено водний розчин клею LedanTC-1 plus, попередньо зволоживши ділянку 30% розчином етилового спирту, до повного заповнення ним порожнин відставань штукатурки від основи та його закріплення. Для запобігання витікань клею LedanTC-1 plus з тріщин та щелин у структурі тиньку їх закривали синтетичною ватою або виконується бортова обмазка. Використання клею

LedanTC-1 plus не вимагає обов'язкового стемпелювання оскільки він має здатність самостійно притягувати ділянки відсталого тиньку до основи. Через добу після повного затвердіння клею та закріплення відставань тиньку від основи пінцетом усунено вату та знято залишки розчину ватним тампоном, змоченим у теплій воді (рис. 5).

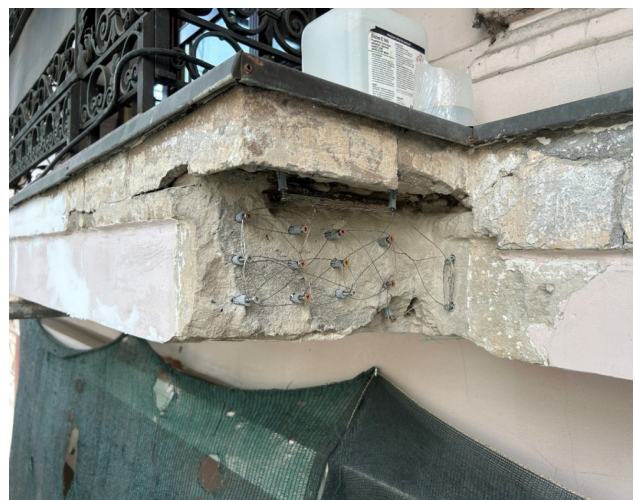
Рис. 6. Процес армування у місцях втрат основи фасаду

Армування в місцях значних втрат, для нарощування нової основи. Відповідні роботи проводились за допомоги ручної дрелі, шурупів №10, дюбелів №10 та нержавіючого дроту. На початку робіт виконувався отвір, потім в нього вставлявся відповідний дюбель та вкручувався шуруп. Наступним етапом це намотування нержавіючого дроту на шурупи (рис. 6).

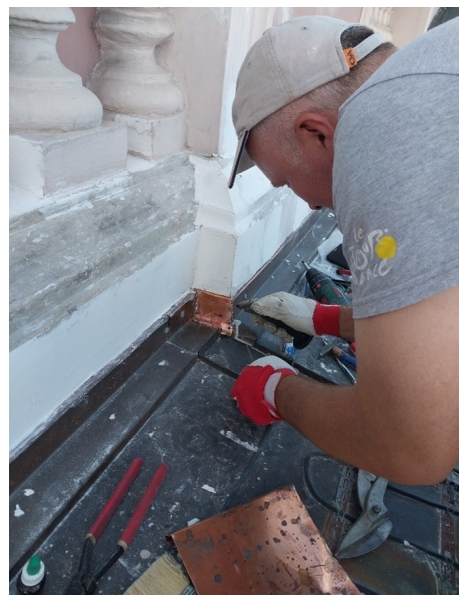
Рис. 8. Процес доповнення втрат мідних відливів

Проводився демонтаж частково зруйнованих металевих відливів. Монтаж реконструйованих відливів у первинне місце їх фіксації. Демонтаж металевих елементів відбувався за допомогою шпателів та будівельного фену. Перед початком роботи металева конструкція розігрівалась та залишки клею знімались металевим шпателем. Наступним етапом очистка металу від забруднень та слідів попереднього клею. Доповнювались втрати відливів оловом, попередньо розігрівши його паяльником до відповідної температури. Перед монтажем на первинне місце, площина оброблялась розчинником та наносився новий шар спеціалізованого клею (рис. 8).

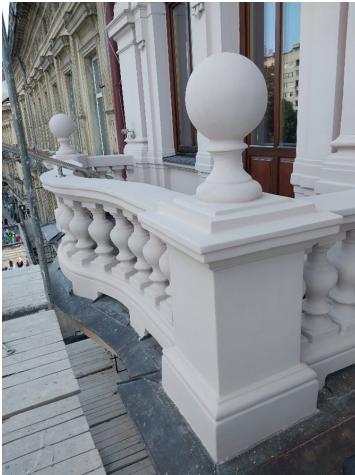
Рис. 9. Загальний вигляд балкону центральної частини фасаду після реставрації

Висновки. За результатами проведених консерваційно – реставраційних заходів над фасадом Гранд готелю у яких, задіяно наступні провадження: усунення механічним шляхом залишків пізніших, деструктивних, фарбових нашарувань, видалення та демонтаж пізніших ремонтних, гіпсових та цементних вставок, укріплення фасаду в місцях розшарування та відставання від основи, армування в місцях значних втрат каменю, підведення пасти у місцях втрат та дрібних тріщинах, покриття фасаду ґрунтівою перед фарбуванням, демонтаж металевих відливів, монтаж від реставрованих відливів у місця їх призначення, нанесення герметика між металевою конструкцією зліва та стіною фасаду, розшивання швів кам'яної плитки на балконах, фугування швів спеціальною реставраційною пастою, розробка відповідного кольору для фарбування фасаду, фарбування фасаду. Фотофіксація фасаду після реставрації, формування реставраційної документації (рис. 9, 10).

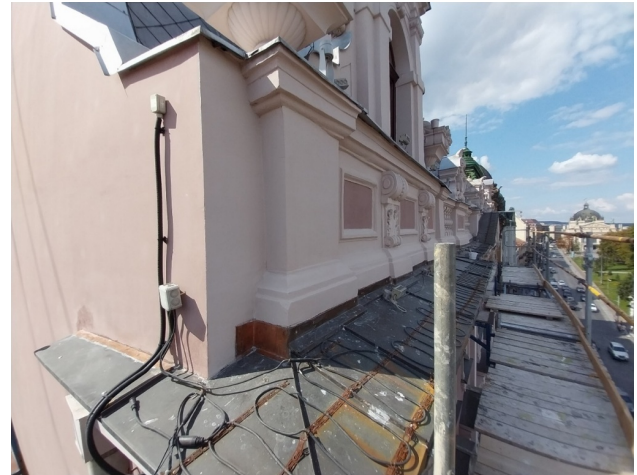
Рис. 10. Фрагментальний вигляд верхньої частини фасаду після реставрації
