ПРОБЛЕМИ ЗБЕРЕЖЕННЯ БУДІВЕЛЬ ПОЧАТКУ ХХ СТОЛІТТЯ

REVIVAL OF ROMAN CEMENT TECHNOLOGY IN EUROPEAN RESTORATION PRACTICE

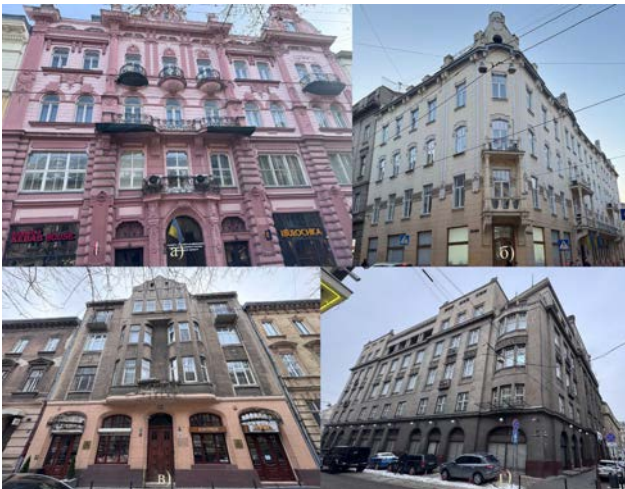
Рис. 1. Фасади будівель у Львові на вул. Січових Стрільців, 11 (а), Дорошенка, 20 (б), Ковжуна, 4 (в), Коперника, 4 (г)

Виклад основного матеріалу. Дослідження фасадного декору будівель початку ХХ століття у Львові доцільно розглядати не лише як опис окремих пошкоджень, а як аналіз взаємозв'язку між архітектурною стилістикою, історичними технологіями виготовлення, матеріальним складом і сучасним станом збереженості. Для цього обрано чотири об'єкти, які репрезентують послідовну зміну архітектурних напрямів у львівській забудові початку ХХ ст.: будівлю в стилі історизму на вул. Стрільців, 11 (1901), будівлю орнаментальної сецесії на вул. Дорошенка, 20 (1904–1906), будівлю раціонального модерну на вул. Ковжуна, 4 (1910–1911) та будівлю модернізованого класицизму на вул. Коперника, 4 (1912–1914). Попри стилістичні відмінності, усі ці об'єкти об'єднує застосування гідравлічного вапна та романського цементу як основних в'язучих у фасадних і декоративних розчинах (рис. 1).

Матеріальний аналіз досліджуваних будівель засвідчує, що історичні розчини не були уніфікованими. Вони адаптувалися відповідно до стилістичного задуму, локальних сировинних можливостей і технологічних прийомів майстрів. Так, на фасаді будівлі на вул. Стрільців, 11 застосовано розчин, тонований у масі в червоний колір. Такий прийом свідчить про прагнення забезпечити не лише поверхневе фарбування, а й стабільність кольору в глибині матеріалу, що було важливим для декору історизму з його насиченою пластикою та багатим членуванням фасаду. На будівлі на вул. Коперника, 4, навпаки, спостерігається складніша фактурна рецептура: до розчину введено мармурову крихту та часточки вугілля, які формують характерну зернисту поверхню. Такий склад не лише створює декоративний ефект, а й змінює оптичні властивості фасаду, надаючи йому глибини, мінеральної насиченості та стриманої монументальності, властивої модернізованому класицизму.

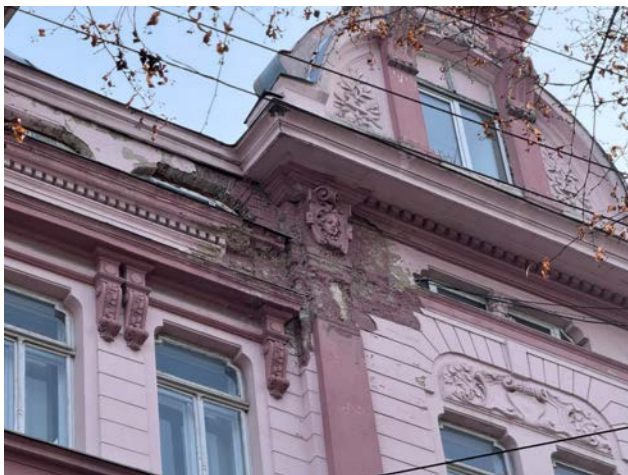
На будівлі на вул. Стрільців, 11 помітні значні втрати оздоблювального шару у верхніх частинах фасаду, зокрема в зоні карнизів, тяг і декоративних

обрамлень (рис. 2). Характер пошкоджень свідчить про тривале зволоження, порушення водовідведення та локальне відшарування шарів розчину. У місцях втрати поверхнього шару відкривається нерівномірна структура основи, що вказує на різну щільність ремонтних і первинних матеріалів. Для цієї будівлі особливо важливо зберегти червоний тонований у масі характер розчину, оскільки звичайне поверхнєве фарбування не відтворює автентичної матеріальної глибини фасаду.

Рис. 2. Вул. Січових Стрільців, 11. Фрагмент фасаду. Пошкодження декоративного шару

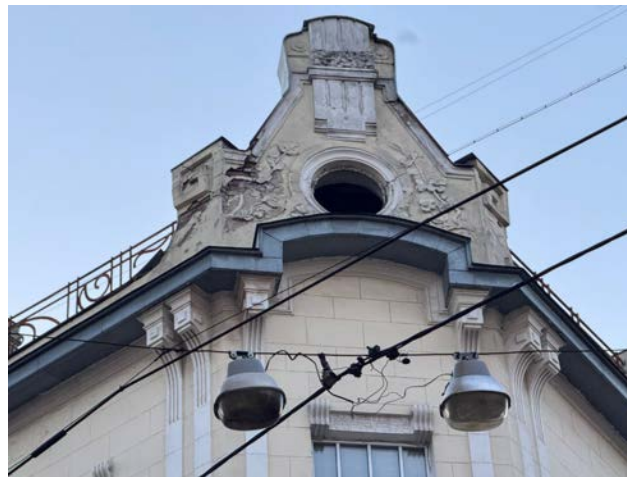
На фасаді будівлі на вул. Дорошенка, 20 найбільш проблемними є верхні завершення, фронтонні частини, обрамлення вікон та орнаментальні рельєфи (рис. 3). Сецесійний декор має складну пластику, тому руйнування часто починається з тонких виступних частин, де матеріал швидше втрачає цілісність під дією вологи, солей та механічної ерозії. Наявні тріщини та втрати в зоні верхніх елементів можуть бути пов'язані як із природним старінням романцементу, так і з можливими конструктивними напруженнями, викликаними корозією металевих кріплень або деформаціями основи. Для цього об'єкта особливо актуальним є делікатне відтворення пластики орнаменту без спрощення форми.

Рис. 3. Вул. Дорошенка, 20. Пошкоджені елементи сецесійного декору

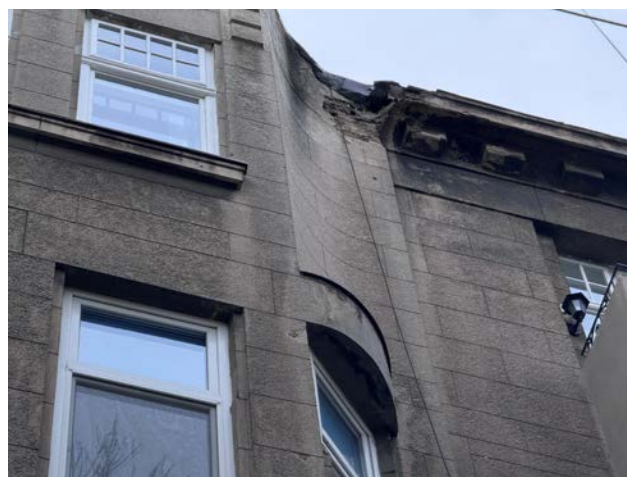
Будівля на вул. Ковжуна, 4 демонструє характерні пошкодження для фасадів раціонального модерну з великими площинами фактурної штукатурки та виразними верхніми завершеннями. На наданих фото помітні втрати матеріалу у верхній частині фасаду, руйнування в зоні карнизів і відкритих горизонтальних поверхонь, а також потемніння та забруднення фактурного шару (рис. 4). Такі пошкодження свідчать про тривалу дію атмосферної вологи, недостатній захист верхніх

конструкцій і поступове вимивання в'язучого. Для таких фасадів небезпечним є не лише випадання окремих фрагментів, а й загальне ослаблення поверхнього шару, яке призводить до втрати фактурної цілісності великих площин.

Рис. 4. Вул. Ковжуна, 4. Руйнування верхніх конструкцій

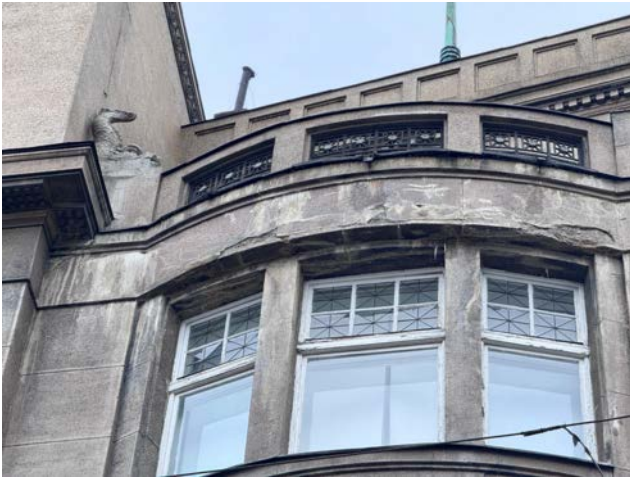
На будівлі на вул. Коперника, 4 пошкодження мають інший характер. Завдяки щільнішій фактурній структурі розчину з мармуровою крихтою та часточками вугілля фасад зберігає виразну матеріальну поверхню, однак у місцях примикання еркерів, балконних огорожень, підвіконних і карнизних елементів спостерігаються тріщини, локальні відшарування та потемніння (рис. 5). Важливо, що декоративний ефект цього фасаду значною мірою залежить не від кольорового шару, а від самої структури розчину. Тому реставраційні втручання мають бути спрямовані не на суцільне перекриття поверхні фарбою, а на збереження й відтворення мінеральної фактури.

Рис. 5. Вул. Коперника, 4. Руйнування в зонах замочань
